**THESE de DOCTORAT DE L'UNIVERSITE DE LYON**  
opérée au sein de  
**INSA Lyon**

**Spécialité : Génie mécanique**

**Reproduction expérimentale du contact  
roue-rail à échelle réduite :  
Voies de formation des sources de  
défauts**

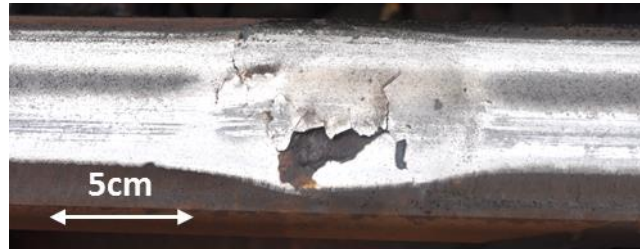
Figure 2 Défaut de Squat sévère observé en voie

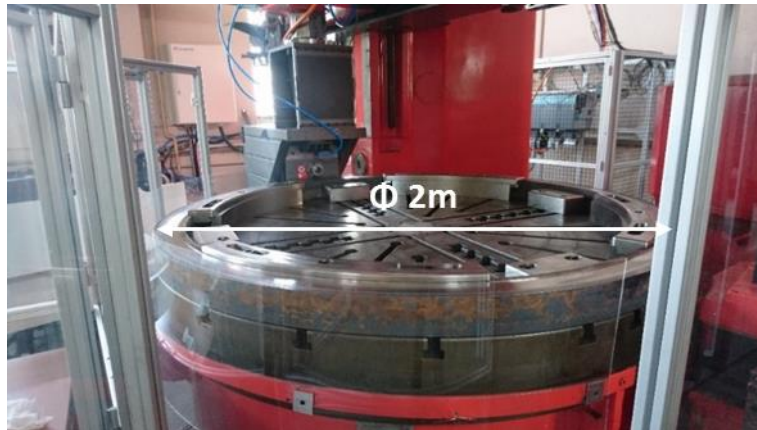
Figure 3 Banc d'essai Triboring de type galet sur rail circulaire

- Le chapitre 2 décrit le banc d'essai Triboring et, plus particulièrement, analyse sa « signature ». Les dispositions préalables au montage du banc sont présentées. L'analyse mécanique via les efforts dans les trois directions mesurés pendant les essais et les contraintes calculées par un modèle numérique, l'analyse cinématique du banc modélisée et mesurée, et la réponse vibratoire du banc, ont chacune été analysées et expliquées. Les analyses d'essais présentées en annexe et des caractéristiques du banc ont permis de converger vers une configuration d'essai adaptée à la reproduction du contact roue-rail.

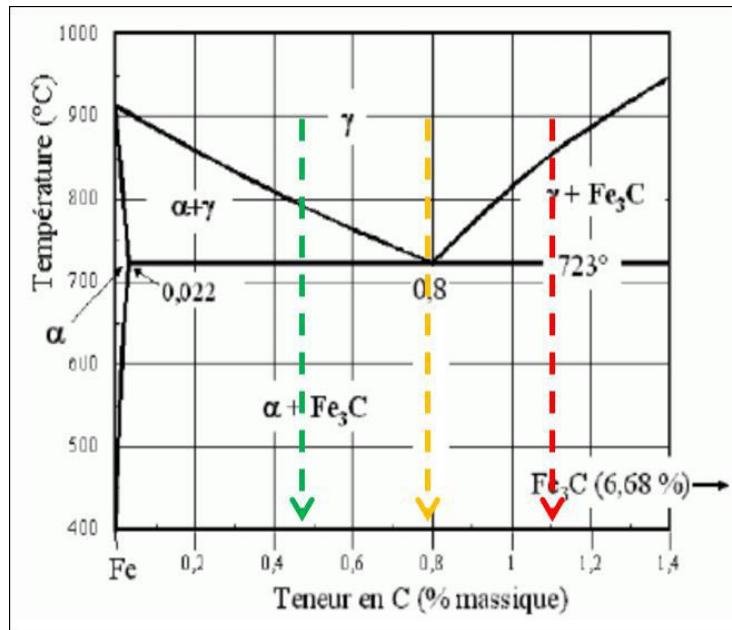
Figure 12 Diagramme de transformation des aciers à rail (Dylewski, 2016)

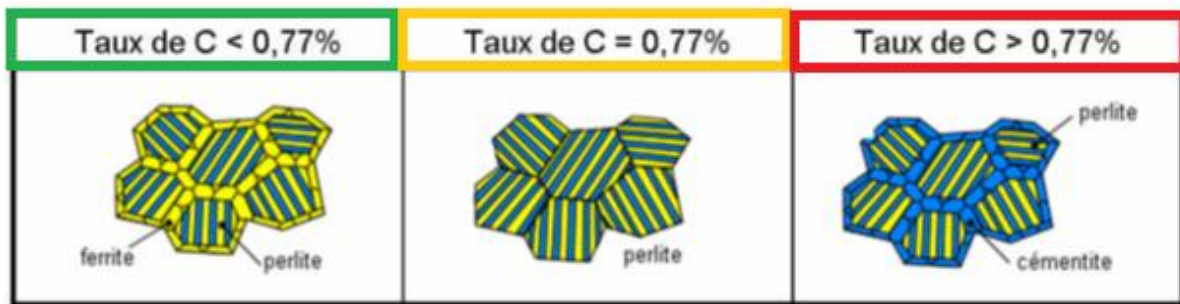
Figure 13 Structure granulaire de la perlite hypoeutectoïde, eutectoïde et hypereutectoïde (Simon, 2014)

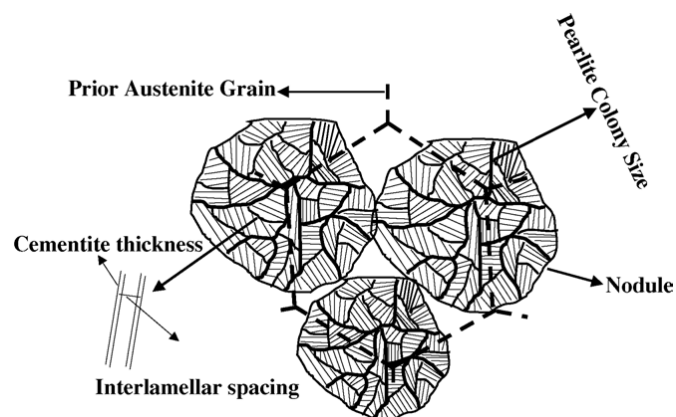
Figure 15 Schéma illustrant les différents constituants de la microstructure perlitique (Elwazri et al., 2005)

En résumé, un ensemble définissant des lamelles parallèles de ferrite et cémentite est une colonie de perlite. Elles peuvent être observées au microscope optique à fort grossissement ou avec un Microscope Electronique à Balayage en mode électrons secondaires. Pour faciliter l'observation une attaque chimique peut être réalisée et ainsi révéler la microstructure : le Nital permet par exemple de dissoudre la ferrite laissant les lamelles de cémentites intactes. A une échelle supérieure, un nodule est constitué d'un ensemble de colonies. L'orientation des lamelles peut varier entre les colonies mais ces dernières présentent la même orientation cristallographique. Leur observation est possible au Microscope Electronique à Balayage avec la diffraction des électrons rétrodiffusés.

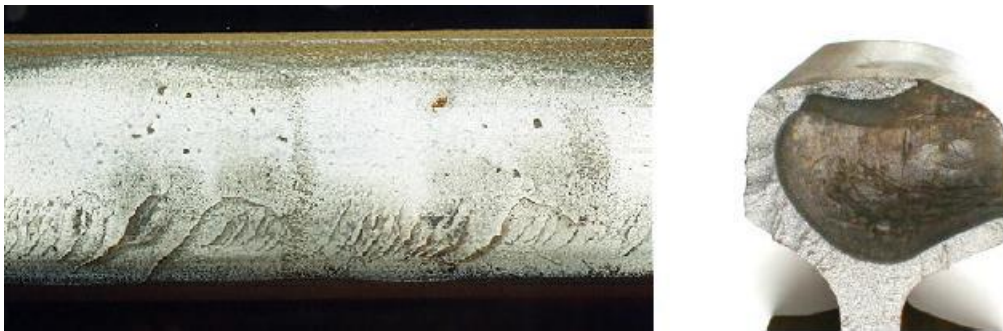
principalement sur le congé intérieur de la file haute (extérieure) de rails en courbe (de rayon inférieur à 3000m). On y trouve une succession de fissures parallèles orientées d'un angle compris généralement entre 15 et 40°. Selon les conditions d'exploitation, on a pu en retrouver des fissures orientées jusqu'à 60° dans des rares cas (Olofsson and Nilsson, 2002). Les principales causes sont un effort tangent au contact élevé (de l'ordre de 20 à 30% de la valeur de la charge normale, due à la courbure de la voie et/ou au défaut de dévers) et la présence de spin au sein du contact (glissement en torsion d'axe normal au plan de contact) ainsi qu'un facteur de frottement élevé (0.4-0.45) (Dollevoet, 2010; Grassie and Elkins, 2005). Dollevoet a pu mesurer des efforts latéraux de 20kN pour 100kN d'effort normal dans une courbe de 1000m. Ces conditions engendrent de fortes déformations plastiques et l'amorçage des fissures entre 10 et 30mm du bord intérieur du rail.

Figure 31 Severe Head Check sur rail (Dollevoet, 2010)

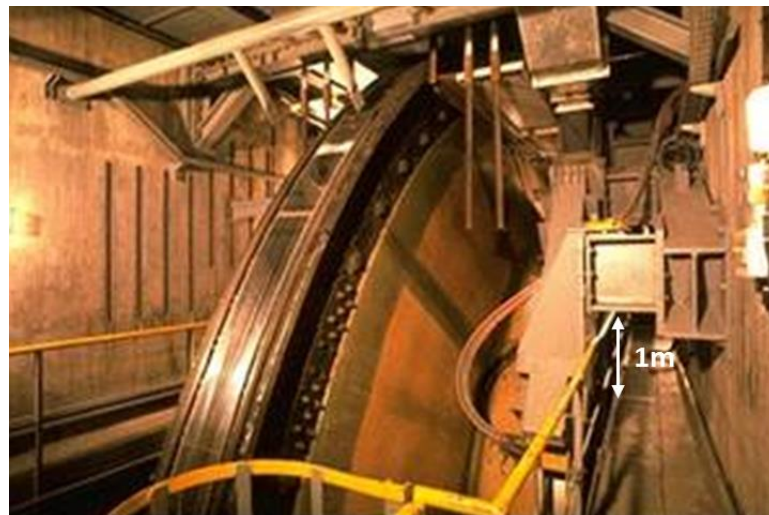
Figure 39 La roue de Grenoble en France (Chollet, 1991)

Les bancs de types essieu sur rouleau et bogie (ou rame) sur rouleau sont similaires. Le diamètre d'une vraie roue réduit généralement l'usure par rapport au bi-disques de faibles diamètres, cependant en fonction du diamètre du rouleau, ou dans le cas d'essieu réduit, le débit d'éjection peut être exacerbé. Ceci s'explique par un effet centrifuge plus important en réduisant le rayon de courbure en sortie du contact.

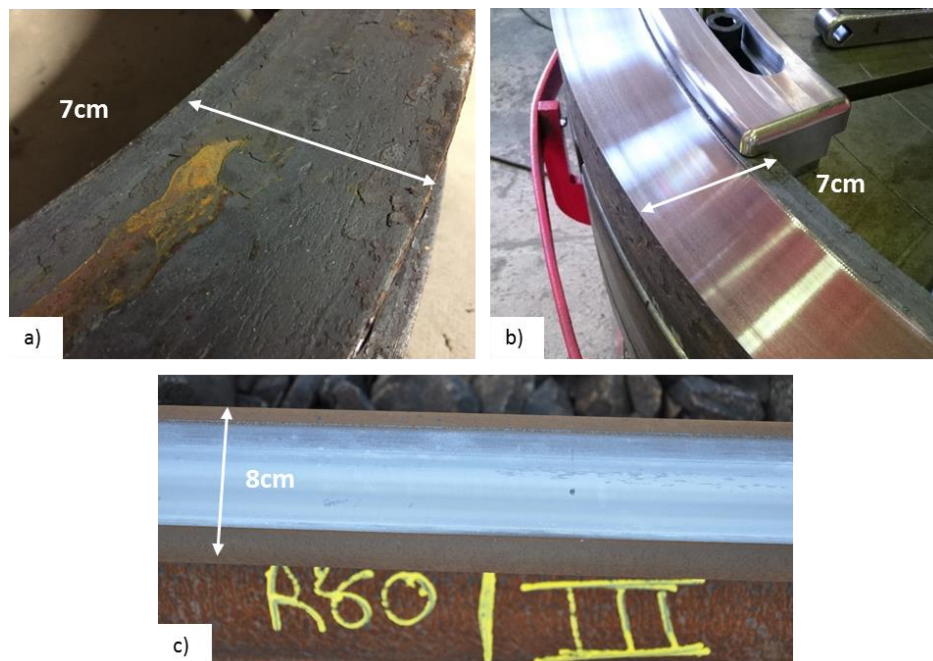
Figure 53 Surface des couronnes a) avant usinage avec la couche de calamine et b) après usinage. c) Rail R260 en voie

Les couronnes ainsi réalisées possèdent après laminage une couche de calamine en surface et probablement une couche décarburée. La couronne alors montée sur le tour vertical qui sert de dispositif de rotation du banc Triboring, est usinée sur place avec les moyens et le personnel de l'INSA de Lyon. Cet usinage a le double avantage de retirer la couche de calamine en surface (Figure 53), mais également de garantir la planéité de la surface usinée du rail par rapport au mouvement de rotation du plateau. L'état de surface obtenu permet d'obtenir un Ra entre 3.2µm et 1.6µm selon les étalons de rugosité. Des relevés réalisés sur des échantillons de rail en voie donnent un Ra de 6.3µm sur les zones brutes, 12.5µm sur les zones correspondant aux stries de meulage, et 0.3µm pour la bande de roulement. On peut donc dire que l'état de surface obtenu après usinage à l'INSA est convenable pour la réalisation des essais, car se situant entre l'état d'un rail neuf et d'un rail en exploitation.

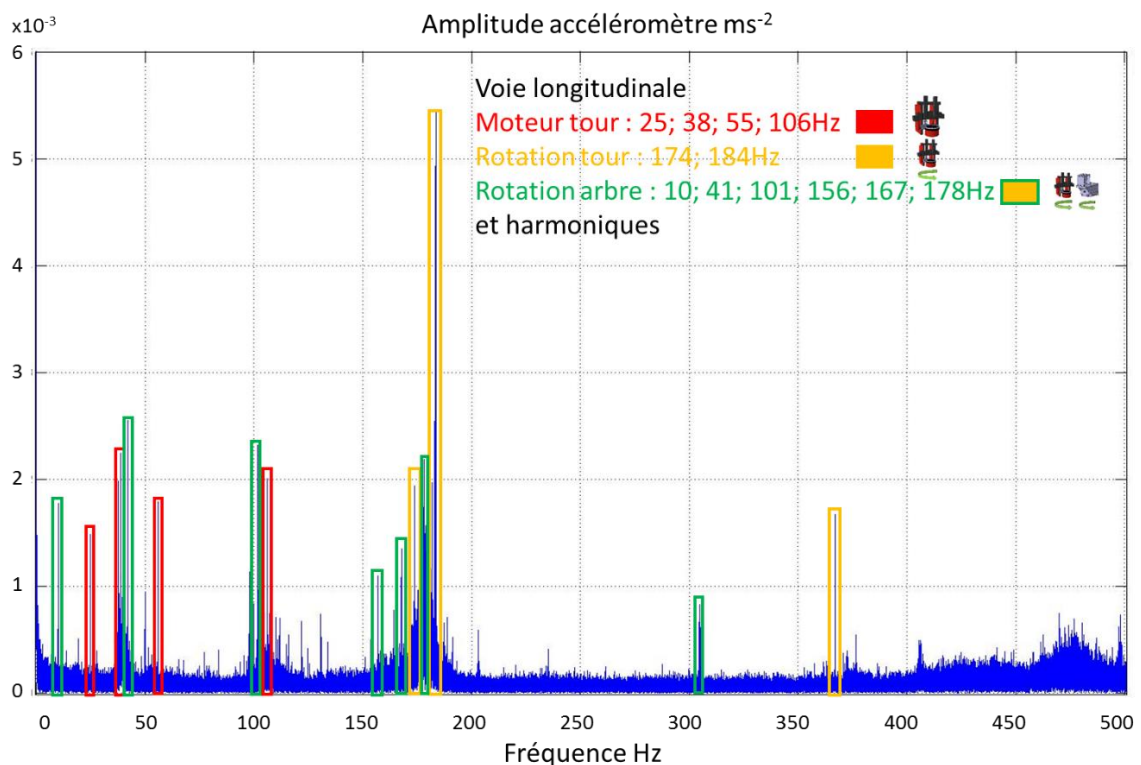
Figure 57 Transformée de Fourier rapide selon la voie longitudinale pendant la phase (10) de rotation de l'arbre du galet, mise en évidence des fréquences propres associées aux différentes phases.

La mise en fonctionnement du moteur du tour (phase 4) qui alimente le circuit d'huile est à l'origine de l'apparition de plusieurs fréquences selon les trois directions. Ces fréquences sont indiquées dans les Figure 57, Figure 58 et Figure 59 des transformées de Fourier rapides selon les trois directions. L'alimentation du système d'asservissement, du moteur électrique et son déverrouillage n'apporte pas d'autres effets à ceux précédemment cités.

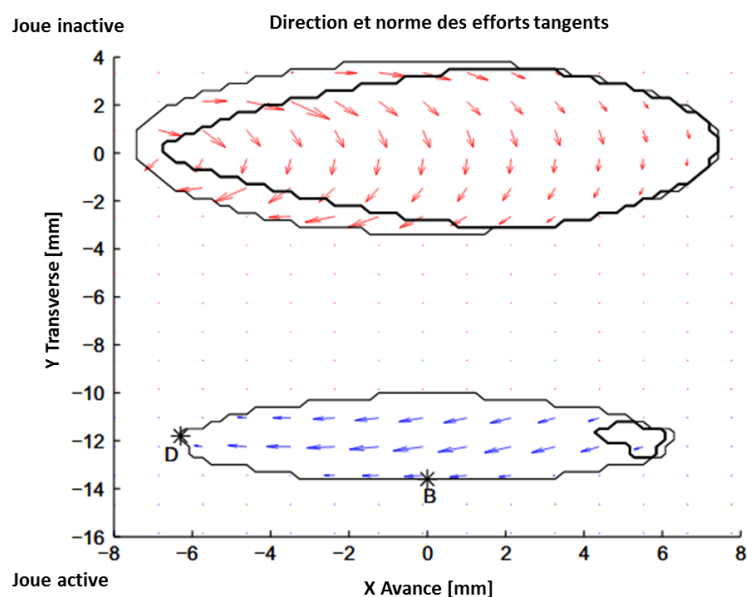
Figure 66 Modélisation par le logiciel CONTACT, d'un double contact en courbe (Rouge table de roulement, bleu joue active. Les flèches représentent des efforts de cisaillement (direction et norme). Les zones noires délimitent les zones d'adhérence des zones de glissement (Burgelman et al., 2014). L'effet de spin est traduit par l'orientation des efforts de cisaillement.

Le banc d'essai Triboring simule une roue (galet) de taille réduite qui roule avec ou sans glissement sur un rail présentant un rayon de courbure d'un mètre. La présence de cette courbure induit la présence de pseudo-glissement (notamment de spin, Figure 66) et d'efforts tangents au sein de l'ellipse de contact qui peuvent modifier la répartition des zones d'adhésion et de glissement présentées en première partie (Dollevoet, 2010). Le choix des dimensions du galet et des conditions de chargement normal permettent d'obtenir une pression de Hertz de 1GPa, mais doivent aussi pouvoir limiter l'effet de la courbure très serrée du rail en réduisant la taille de l'ellipse et en conservant des efforts de cisaillement au sein de l'ellipse orientés principalement selon la direction d'avance.

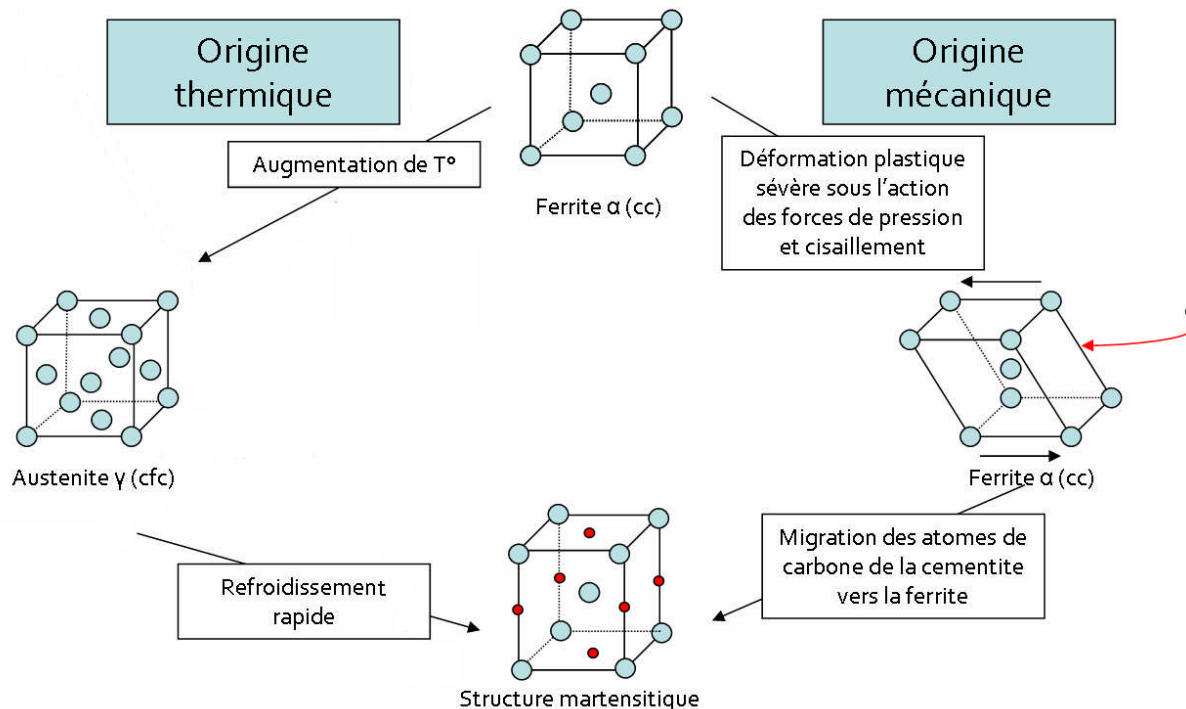
Figure 90 Origine thermique et mécanique de la structure cristallographique martensitique de la phase blanche (Simon, 2014)

Ces essais ont montré des résultats prometteurs vis-à-vis de la formation mécanique des phases blanches (Figure 90). En premier lieu, le phénomène d'usure adhésive importante a été évité en présence de couche fusible écrouie ou corrodée. Puis les différentes bandes de roulement présentent une transformation progressive de l'acier, avec une réorientation des lamelles de cémentite dans le sens de glissement, une probable dissolution de la cémentite en sous-surface et l'observation de phases qui semblent s'apparenter à de la phase blanche sous forme de spots. Ces derniers vont jusqu'à coalescer sous forme de bandes par endroit comme sur la Figure 94. A l'époque, ces observations ont été faites uniquement en microscopie optique.

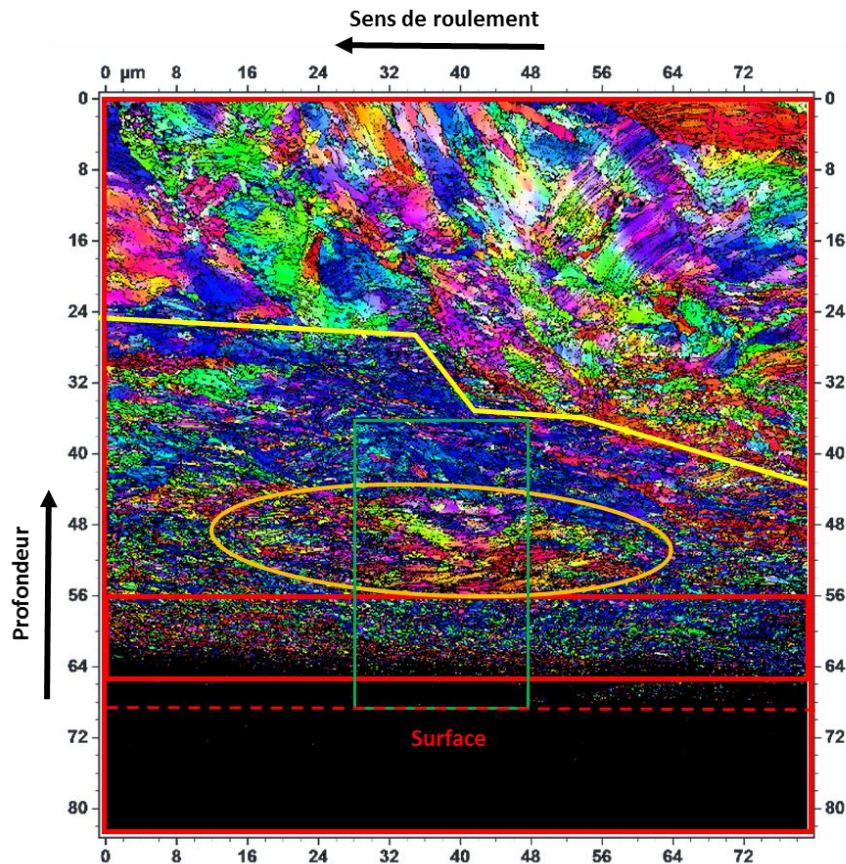
Figure 103 Carte IPF Y en surface d'une couche longitudinale de la bande 1, image MATEIS-LaMCoS pas de  $0.07\mu\text{m}$ , pas de nettoyage

Au niveau de la couche déformée, la Figure 103 permet de distinguer trois couches :

- La première démarre de la surface (non visible ici) et présente une épaisseur d'environ  $10\mu\text{m}$  (représentée par le cadre rouge).
- Une deuxième de  $10$  à  $30\mu\text{m}$  d'épaisseur (délimitée par les lignes jaunes). Une entité remarquable est présente à l'intérieur de cette couche (entourée en orange).
- Une troisième pour les épaisseurs plus importantes, au-delà de  $50\mu\text{m}$  d'épaisseur, et qui présentent des plus grands nodules pas ou peu désorientés comme sur la Figure 102.

Les frontières de ces trois couches sont mises en évidence sur la Figure 103, coïncident avec des changements observables de la taille des entités. Il n'est pas possible à ce stade d'observation de les définir comme étant des nodules ou des grains, des colonies entières ou morcelées en amas de lamelles, et seront désignées comme « entités ». La première bande d'une dizaine de micromètres au niveau de la surface (cadre rouge), est très fragmentée.

La carte correspondant au rectangle vert sur la Figure 103, est présentée sur la Figure 104. Elle permet d'analyser plus en détail les zones repérées.

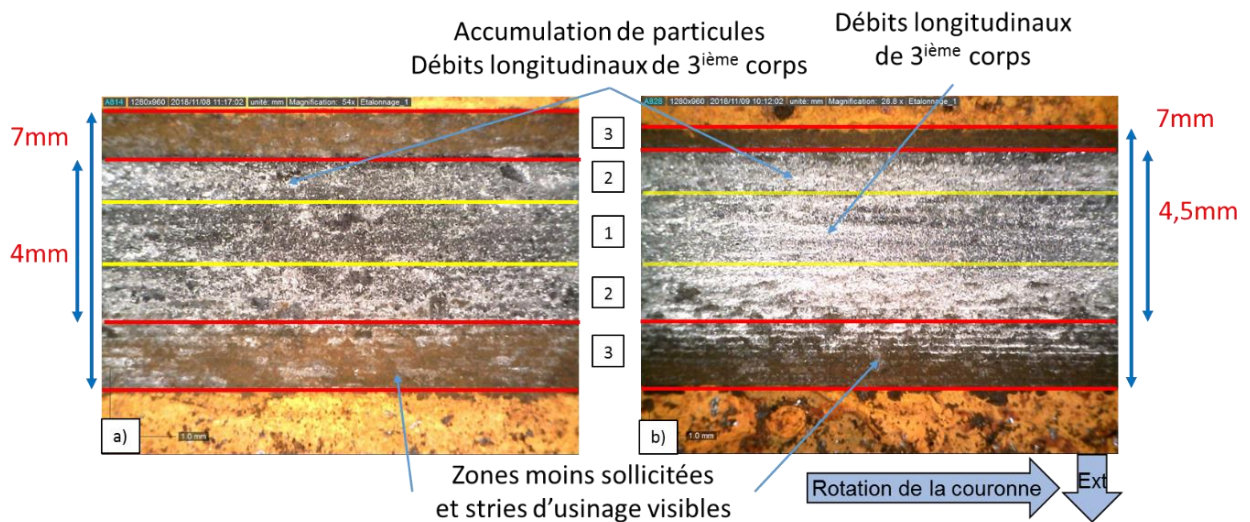
Figure 125 Surface des bandes de roulement de la couronne corrodée : a) Bande 1, b) bande 2, observées au microscope optique

Au début des essais, l'éjection de particules relativement fines est observée. Ceci correspond à une usure progressive de la couche fusible corrodée plus ou moins pulvérulente. A l'issue de l'essai, la bande de roulement présente plusieurs zones caractéristiques visibles sur la Figure 125. Les zones

orangées à l'extérieur du contact sont la couche corrodée et n'ont jamais subi de sollicitations tribologiques. Les zones 3 correspondent à une usure partielle de la couche corrodée, en bordure du contact. Ceci traduit le contact se produisant sur les côtés du galet bombé : lorsque le milieu du galet (non usé) est en contact sur une portion de la bande de roulement où une épaisseur de la couche corrodée a déjà été éjectée (zone 1), alors les côtés du galet sont en contact à une hauteur moindre. Cette hauteur correspond à  $dR$  de la Figure 75 page 76. Il est possible de voir par endroits les stries d'usinage. La bande de roulement correspond aux zones 1 et 2 (4 mm et 4.5mm de large pour les bandes 1 et 2). Elle est relativement fine au regard de la largeur totale de la zone de contact. Les zones 2 présentent des accumulations longitudinales de troisième corps. Il s'agit de l'accumulation de troisième corps issu du dégagement progressif des couches fusibles du galet et de la couronne. Ces particules de troisième corps s'écoulent longitudinalement dans le contact. Elles sont difficilement éjectées dans le sens d'avance, en roulement sans glissement. La migration de ces particules est progressive selon la direction transverse avec l'élargissement du contact sous le galet bombé. Celle-ci est rendue plus difficile par la présence de la couche corrodée hors du contact. La zone 1 centrale présente moins de débit de 3<sup>ème</sup> corps.

La bande 2, correspondant à l'essai de référence en roulement avec glissement, est globalement similaire à la bande 1. Les différences suivantes sont cependant remarquées :

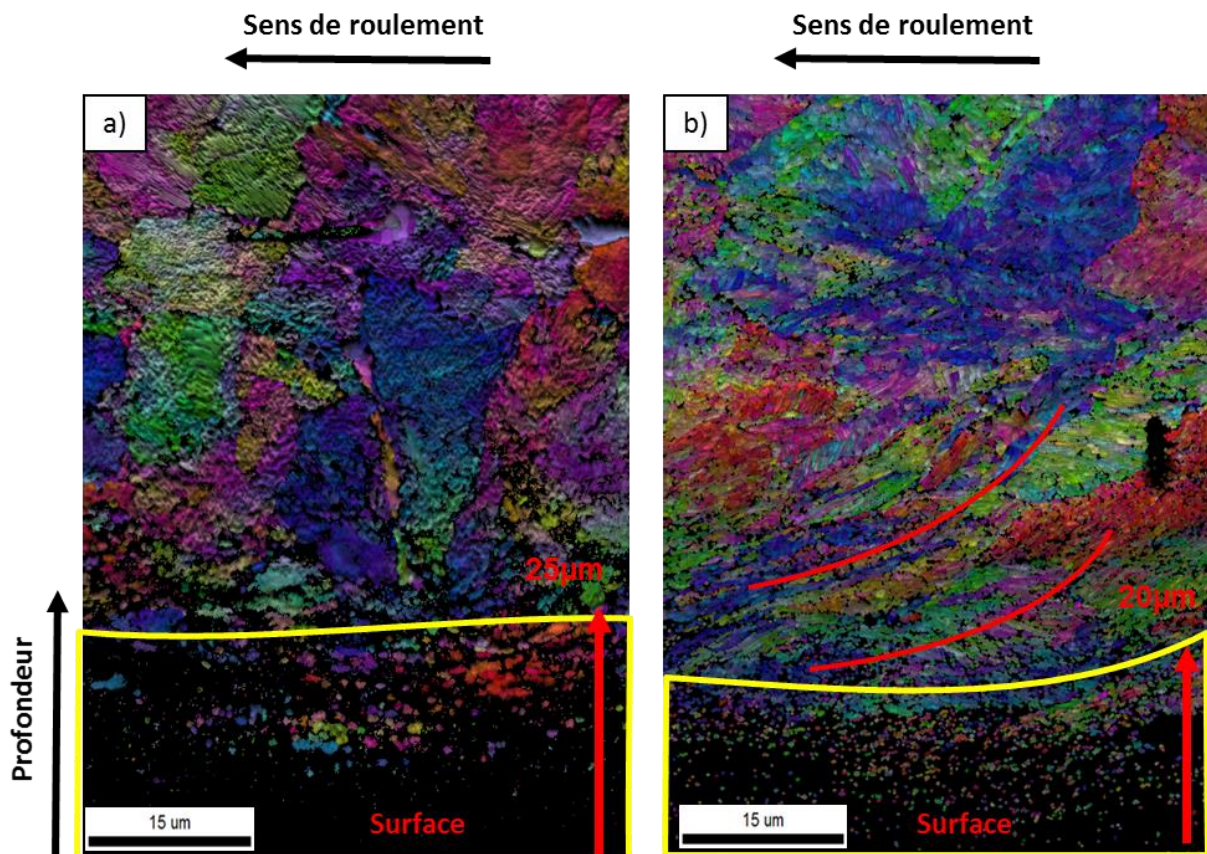
Figure 130 Images EBSD combinant les cartes IPF, et BC par transparence, pas d'indexation de  $0.1\mu\text{m}$ , nettoyage 5 voisins. Coupes longitudinale a) bande 1 b) bande 2. Images Roberval

Les coupes longitudinales observées par EBSD sont cohérentes avec les coupes transversales du point de vue du morcellement de la microstructure. Les bandes 1 et 2 des deux essais de référence ont toujours la même répartition des zones morcelées (cadres jaunes), Figure 130. La forme des nodules et des variations de couleurs sur les cartes IPF au sein des nodules plus en profondeur montrent une déformation de la maille dans le sens du glissement pour la bande 2 jusqu'à  $40\mu\text{m}$ . Cette déformation n'est pas observée sur la bande 1 sans glissement. A ce niveau d'observation, les microstructures des bandes de roulement 1 et 2 de la couronne 6 corrodée, ont un aspect similaire à celles de la bande 3 de la couronne 4 précédente. Cet aspect est conforté par l'analyse des cartes KAM en annexe page 202. Les trois coupes présentent une répartition semblable des frontières, traduisant un niveau de fragmentation proche.

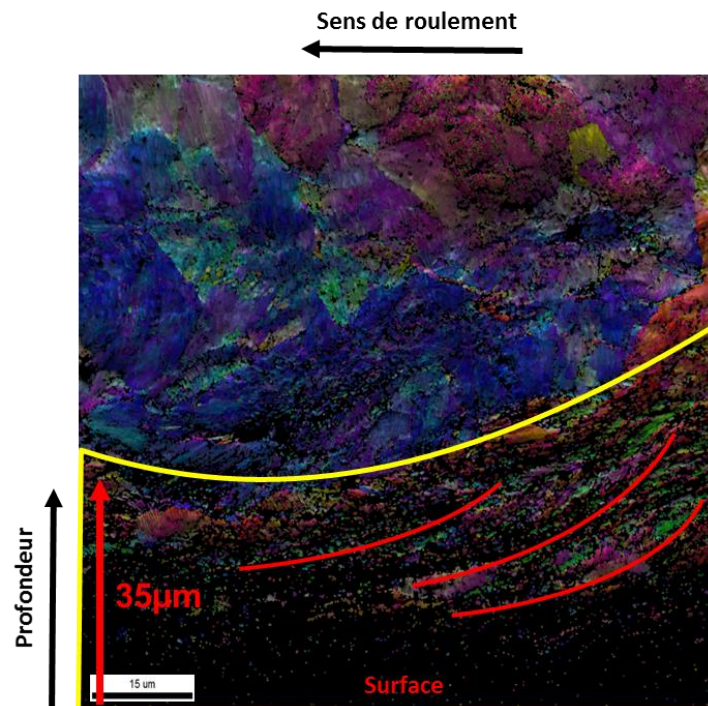
L'image de la coupe longitudinale de la troisième bande est à une échelle plus grande, ce qui permet de mieux voir les « mouvements » d'ensemble de la matière. Le morcellement de la microstructure est prononcé sur une profondeur d'au moins  $35\mu\text{m}$  et ceci jusqu'à  $50\mu\text{m}$  par endroits (cadre jaune). La couche est orientée dans le sens du glissement sur toute son épaisseur. Cette déformation est bien plus prononcée sur la bande 3 (3000 cycles) que sur la bande 2 (1000 cycles). Ceci montre bien que le phénomène d'usure est moins rapide que la modification de la microstructure. Ce point est important

Figure 131 Image EBSD combinant les cartes IPF, et BC par transparence, pas d'indexation de 0.1µm, nettoyage 5 voisins. Coupes longitudinales de la bande 3. Image Roberval

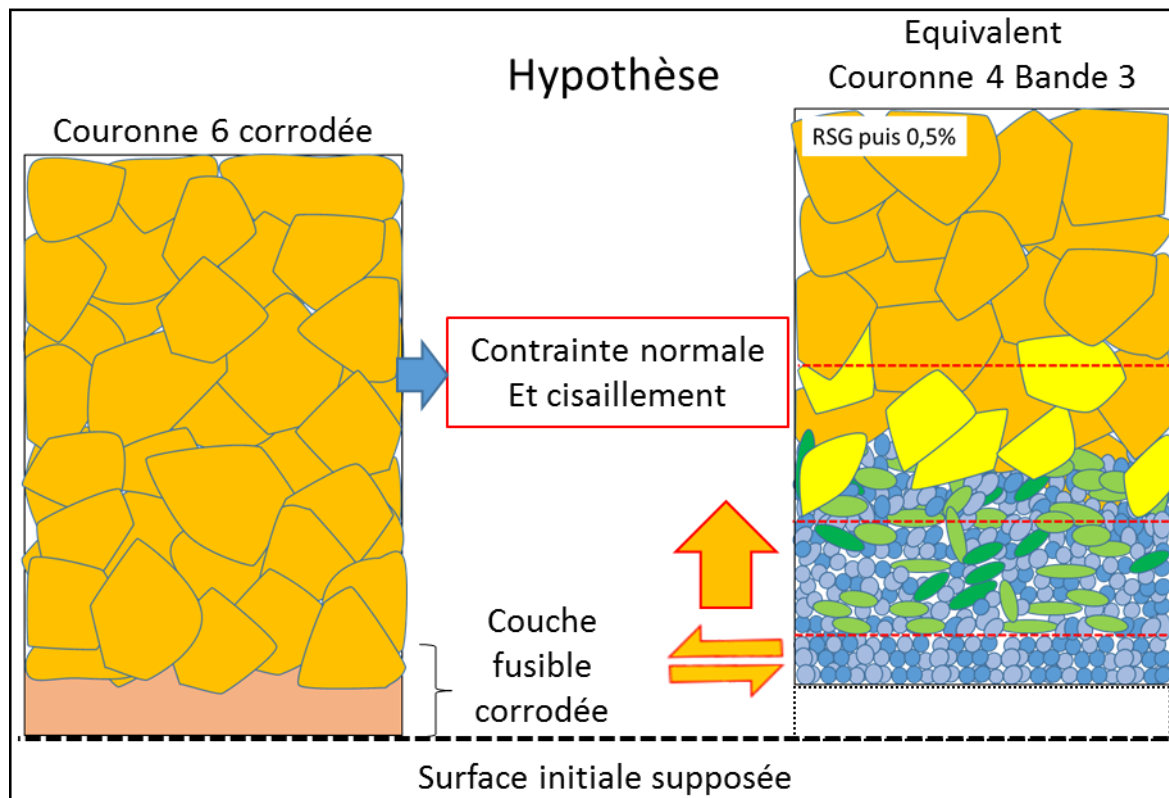
Il est alors possible de reprendre les schémas de la Figure 121 b) pour schématiser la réponse supposée de la microstructure à une sollicitation en normale et en cisaillement en présence d'une couche fusible

corrodée, ce qui correspond à la bande 2 (et à la bande 3 mais pour un nombre de cycles plus important) (Figure 132).

Figure 132 Schéma supposé d'évolution de la microstructure : Effet des contraintes normales et de cisaillement sur une microstructure en présence d'une couche fusible corrodée

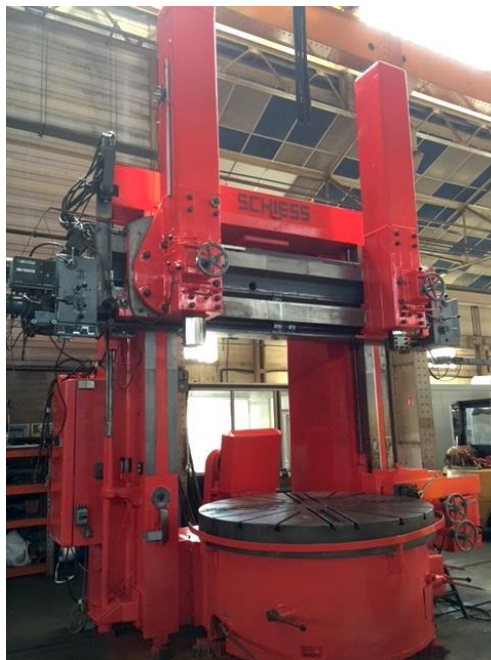
Figure 138 Tour SCHIESS ZKn 200 avant montage du banc d'essai Triboring

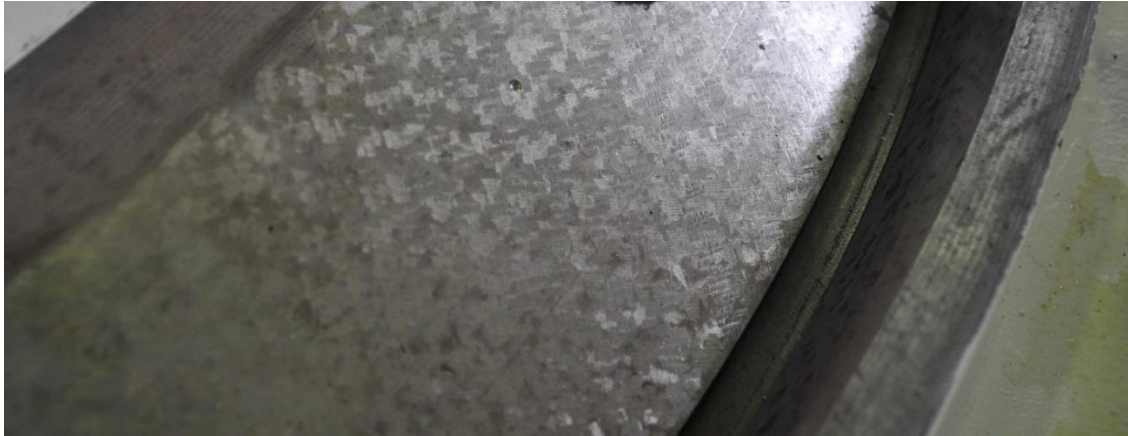
Figure 140 Cupules permettant l'écoulement de l'huile au niveau de la gorge en V

Ce type de montage a été choisi plutôt qu'un plateau monté uniquement sur roulement afin de pouvoir minimiser les frottements entre le plateau et la base du tour. Des mesures réalisées à l'aide d'un palpeur mécanique sur la surface en rotation ont permis de vérifier l'absence de voile du plateau, aussi bien dans des conditions sans chargement, qu'avec un chargement décentré correspondant aux conditions d'essai.

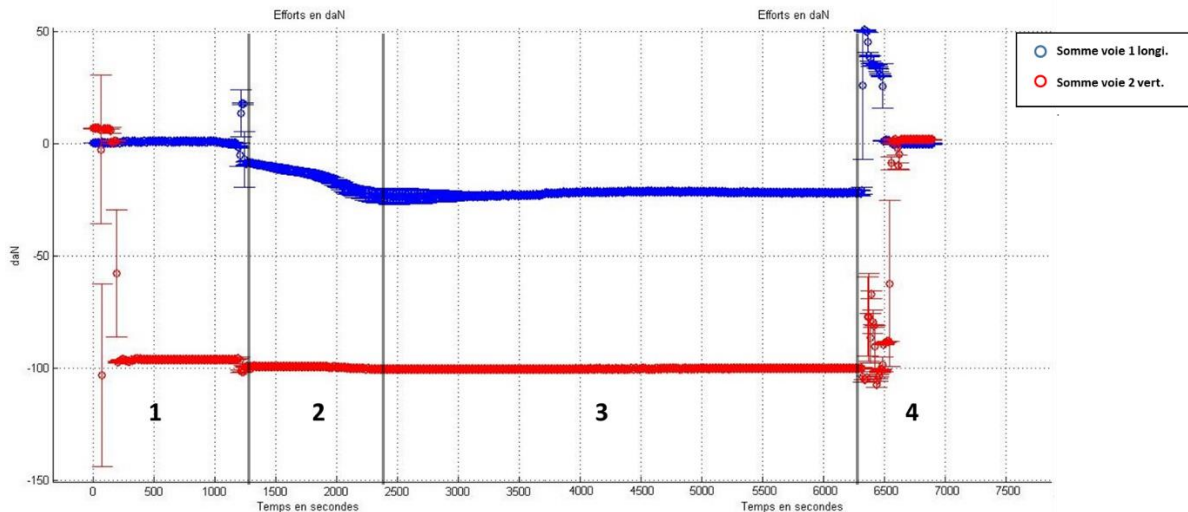
Figure 153 Sommes des efforts selon les directions Longitudinale (bleue) et Verticale (rouge), lors d'un essai sans glissement. (1) Phase avant la mise en rotation. (2) Phase de roulement régime transitoire (3) Phase de roulement régime établi (4) Fin d'essai

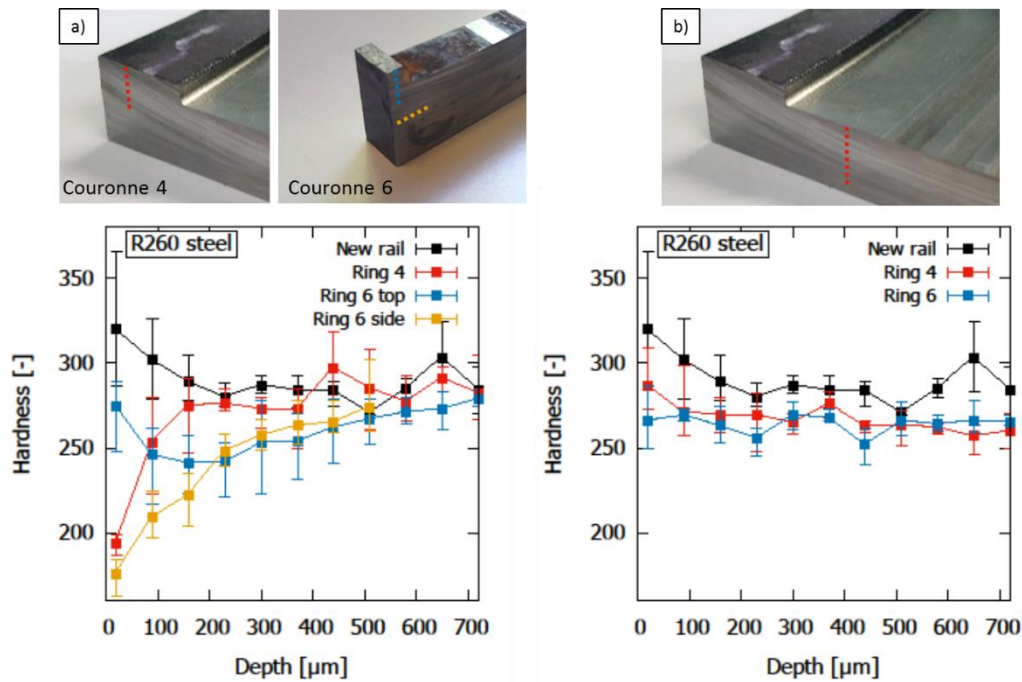
Figure 167 Relevés de dureté HV 0.1 pour 3 mesures par points. Noir Rail neuf ; Rouge couronne 4 ; Bleu couronne 6 corrodée partie supérieure ; Jaune couronne 6 corrodée partie intérieure. a) Relevés à partir de l'extérieur de couronne, b) relevés à partir de la zone usinée. Relevés Roberval

Des relevés de dureté ont été effectués par le laboratoire Roberval sur ces nouvelles couronnes. Les relevés ont été réalisés en HV0.1 selon des lignes espacées de 0.5mm, avec des points tous les 70µm de 20 à 1350µm. Ils ont été réalisés sur les deux dernières couronnes présentés au chapitre 3 ainsi que sur un échantillon de rail neuf.

Une première série de mesure sur les couronnes permet de comparer la dureté à partir du bord de la couronne (a) et à partir de la zone usinée (b) sur laquelle les essais sont réalisés.

Ces mesures mettent en évidence que la couche extérieure des couronnes laminées présente une dureté très inférieure à celle mesurée à cœur. Ceci correspond à la couche de calamine et à la couche décarburée évoquée en première partie. La couche de calamine est retirée pendant le processus de laminage des rails de British Steel, et certains exploitants de réseaux ferrés réalisent un meulage après la pose des rails pour évacuer la couche décarburée. Le niveau de dureté mesuré à cœur est retrouvé à partir d'une profondeur de quelques centaines de micromètres. L'usinage réalisé sur les couronnes permet de s'affranchir de cette couche par retrait de plusieurs millimètres. La dureté moyenne des couronnes est sous la zone usinée de 260 à 270HV ce qui est proche de celle du rail en voie, légèrement inférieure en particulier au niveau de la surface. L'échantillon de rail, contrairement aux couronnes, est non usiné et présente un gradient de dureté sur 250μm afin que la dureté à cœur soit supérieure à 260HV.

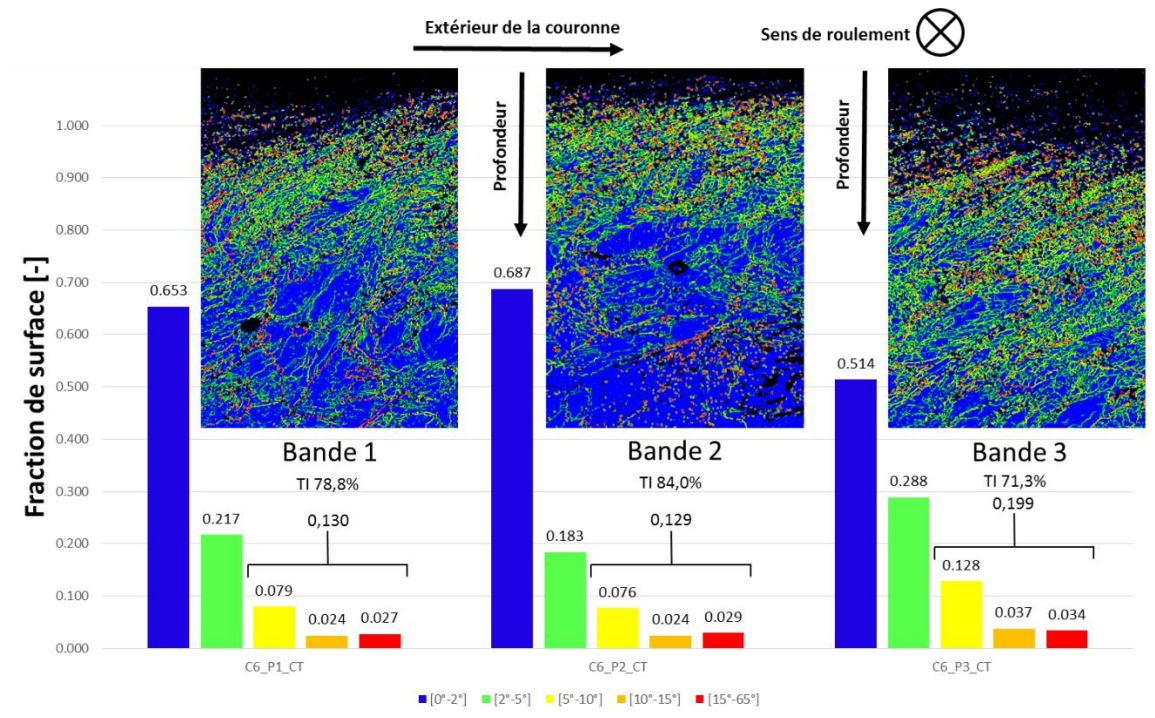
Figure 171 Cartes KAM pour des coupes transversales des bandes d'essai de la couronne 6, surfaces en haut des cartes. Images Roberval

Concernant les cartes KAM de la couronne 6, les proportions de frontières d'angle faible et élevé des bandes de roulement 1 et 2 sont du même ordre. De plus, elles sont similaires à celle de la bande 3 de la couronne 4. La bande 3 de la couronne 6 est davantage fragmentée : la proportion des frontières d'angle faible passe de 0.108 à 0.288, et celle des frontières d'angle élevé de 0.074 à 0.199.
